TRÄGERVEREIN HIRZI

VORPROJEKT

SANIERUNG EISBAHN HIRZI

Sanierung Eisbahn Hirzi

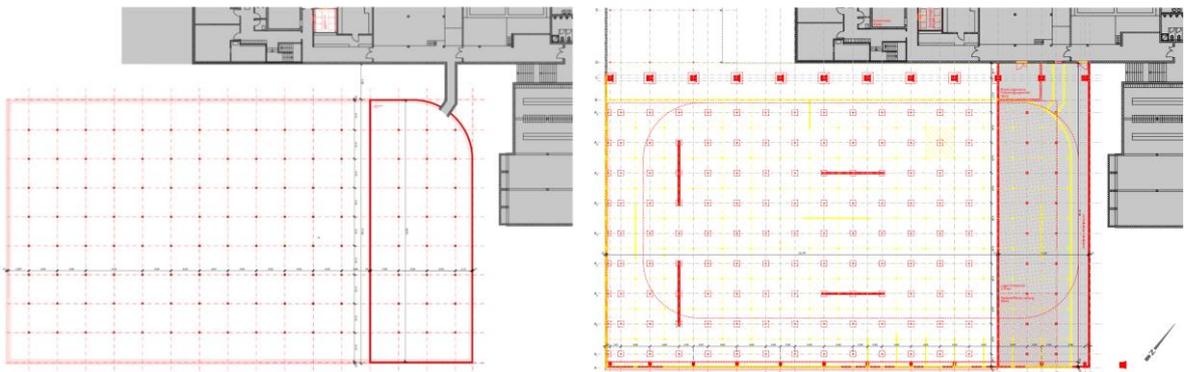
1. Beim Übernehmen des bestehenden Stützenrasters, müssten die bestehenden Fundamente im Voraus kostspielig und zeitintensiv ausgegraben werden.

2. Wir empfehlen deshalb für die neuen Pfähle auf ein Zwischenraster auszuweichen. Somit könnten die bestehenden Fundamente weitgehend belassen werden. Wie dies bereits heute der Fall ist, werden auch wieder vier Versteifungsmauern eingeplant.

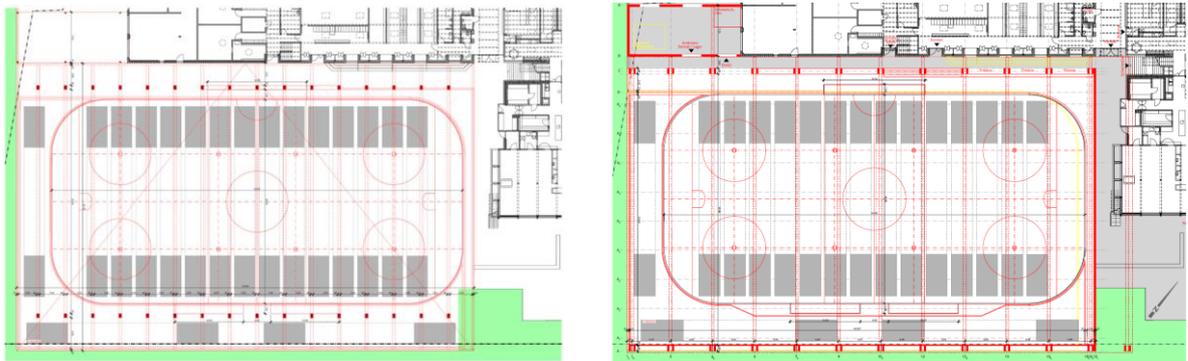
Um die Funktionalität des gesamten Eisfeldes zu gewährleisten und den Zuschauern möglich viel Einsicht ins Spiel zu geben, wurden die Dachstützenreihen einerseits an den Eisbahnrand der Parzellengrenze geschoben, andererseits wurde die Stützenreihe entlang des Längsbau mit einem 160 cm Abstand für eine einfache Zirkulation vorgesehen.

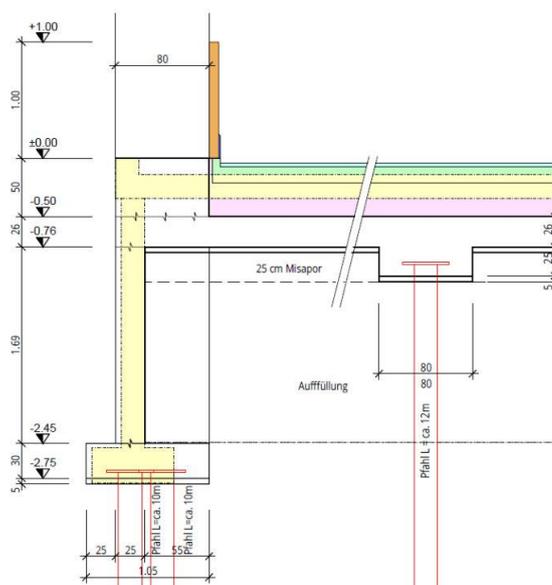
Schnitt süd / ost Fassade 1:20

- Schnitt Süd-Ost Fassade, entlang Feld: Entlang der Dachstützen wird eine einfache Holzbeblankung als Eisabschluss vorgesehen.
- Schnitt Nord-Ost, vor dem Restaurant: Die Stufen auf Restaurantseite werden abgebrochen und der Sicherheitsabstand von 150 cm wird mit einer Brüstungsmauer sichergestellt.

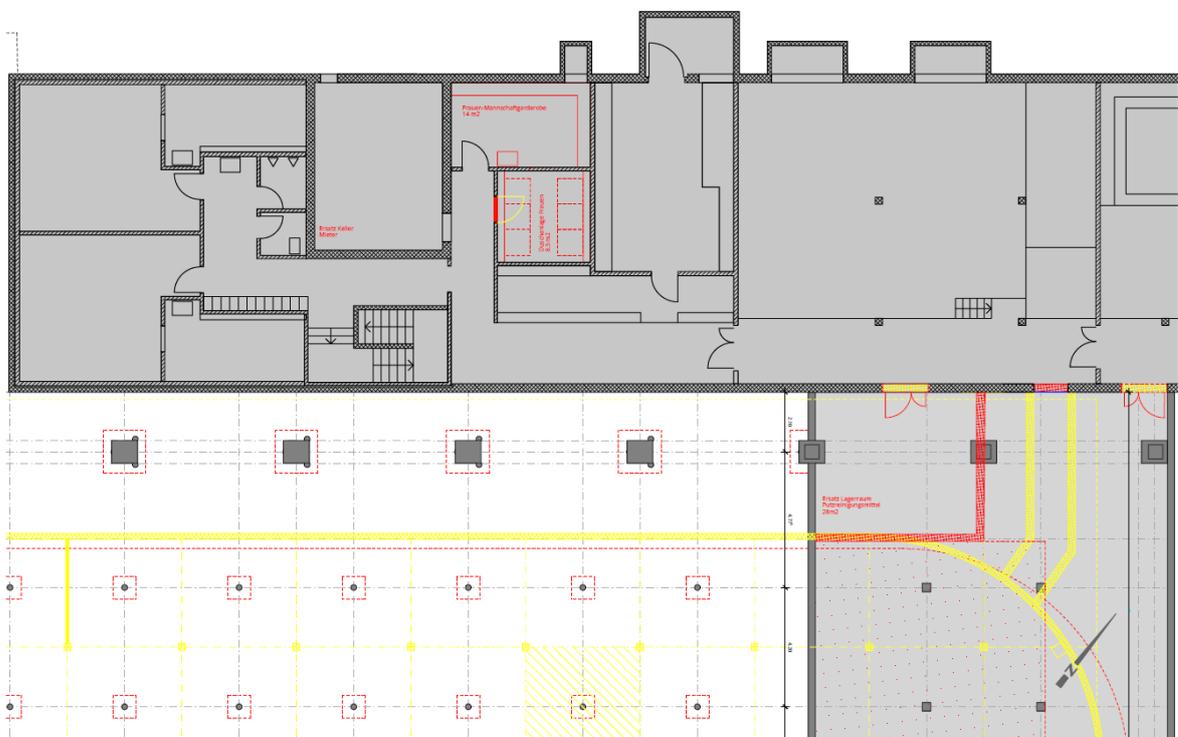
Ausschnitt Untergeschoss Längsbau

Die Benutzung der zwei Abstellräume des Mieters im Untergeschoss wäre aus technischen Gründen (Wasseranschluss) sicher am besten geeignet. Auch wäre es praktischer für die Frauen, wenn ihre Umkleieräume in der Nähe der anderen Mannschaftsgarderoben angeordnet sind. Somit hätten alle Mannschaftsmitglieder den gleichen Zugang zum Eisfeld.

- Duschanlage mit Plattenbelag am Boden und Wandplatten bis auf 2m Höhe.
- Garderobenraum mit Schlittschuhtauglichem Gummigranulatbelag, Wandplatten nur im Lavabo-Bereich, durchgehender Bank und Kleiderhacken an der Wand.

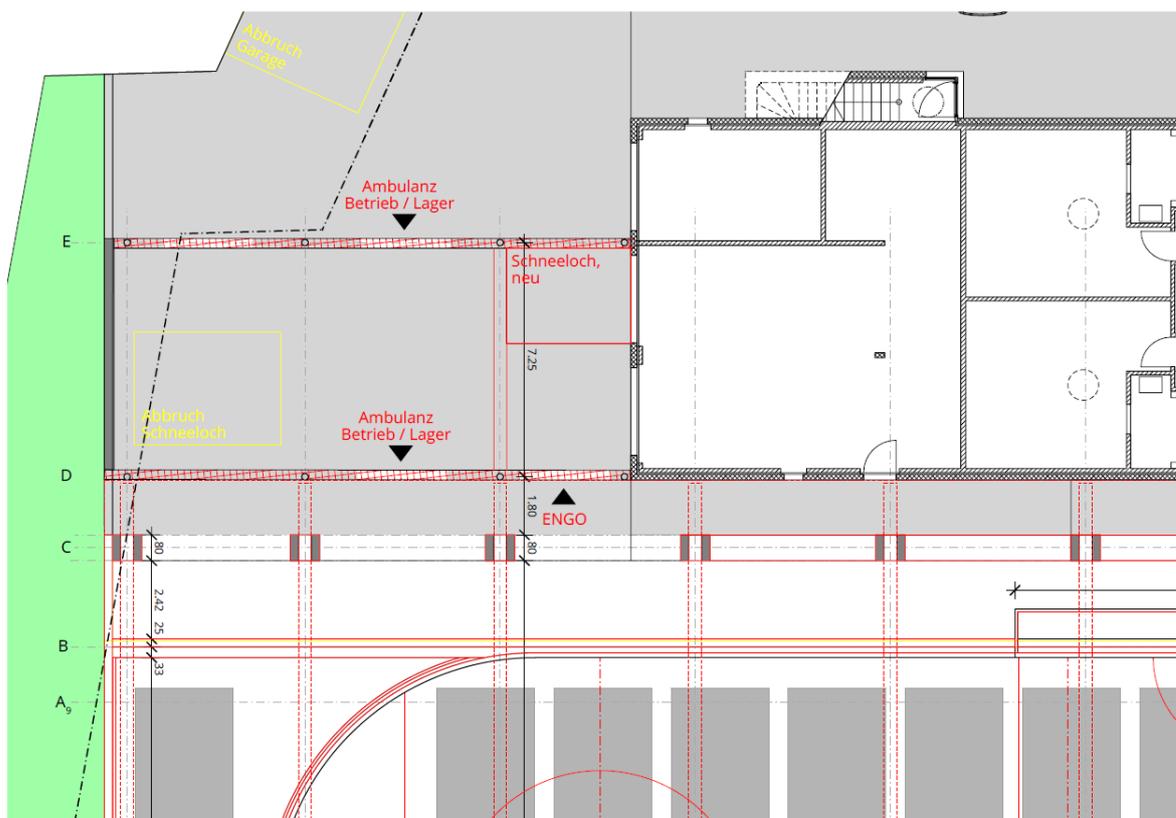
Ausschnitt Garagenanbau

Da die ENGO-Maschine mit der aktuellen Garage und dem Schneeloch zuviel manövriert werden muss, gibt es sehr viele Abnützungerscheinungen, die man bei einem Neubau verhindern müsste. Ursprünglich haben J+P eine gedeckte Abstellfläche vorgeschlagen, die rechtwinklig zum Eisfeld steht. Nach der Zwischenbesprechung vom 21.08.2019 wurde aber klar, dass anstelle eines Carports eine neue Garage geplant werden soll. Mit der neuen Garage der ENGO-Maschine empfiehlt sich auch das Erstellen eines neuen effizienterem Schneeloches. Für den Garagenteil der ENGO-Maschine wird ein Wasser- und Stromanschluss wie bisher vorgesehen. In den anderen beiden Garagenteilen haben die restlichen Betriebsfahrzeuge genügend Platz. Der mittlere Garagenteil wird sogar mit einem Doppeltor vorgesehen, um eine Durchfahrt weiterhin zu ermöglichen. Somit empfiehlt sich aber der Abbruch der abseitsstehenden Garage.

Die Durchfahrt durch das mittlere Garagenteil sollte frei von jeglichem Material bleiben, so dass bei Bedarf ein Sanitätswagen direkt zum Eisfeld fahren könnte.

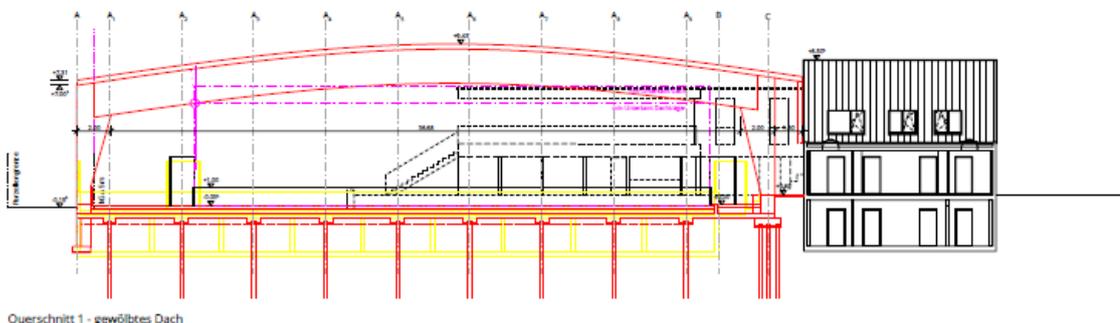
Zudem hat diese Variante weitere Nachteile, die in diesem Querschnitt gut sichtbar sind:

- Man müsste entlang dem Längsbau das Regenwasser und den Schnee sammeln und evakuieren.
- Die Dachkonstruktion würde die Fenster des Besprechungszimmers, sowie das Ostfenster der Wohnung im Längsbau tangieren.
- Man würde den Längsbau nur mit unnötigen Mehrkosten überragen.

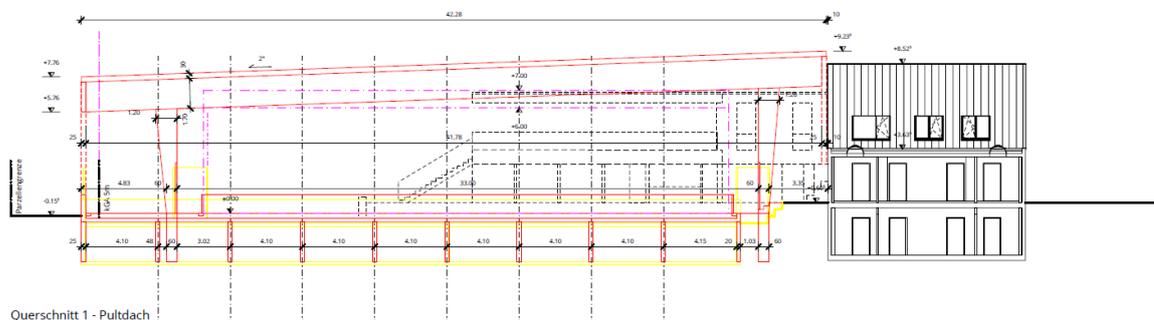
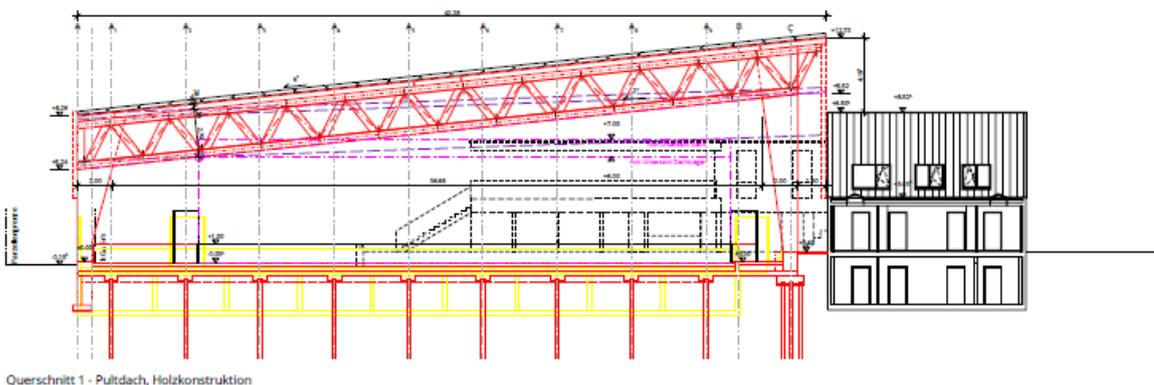
Mit einer Pultdach-Variante bringt man eine gewisse Ruhe und Harmonie in die Gesamtanlage. Das Regenwasser und der Schnee werden direkt an die Parzellengrenze geführt und alle Fassadenfenster haben komplette Einsicht in das Geschehen der Eisbahn. Zudem besteht mit dieser Variante die Möglichkeit das natürliche Licht auch von der Nordseite zu holen. Das Dach kann übrigens ohne weiteres auch über die bestehenden Bauten gezogen werden. Einzig das Kondensationsrisiko müsste bei beiden Pultdachvarianten im Auge behalten werden.

Wir empfehlen deshalb bei einer Bedachung ein Pultdach von min 6° Neigung vorzusehen.

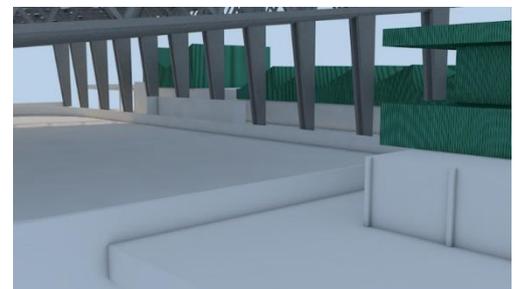
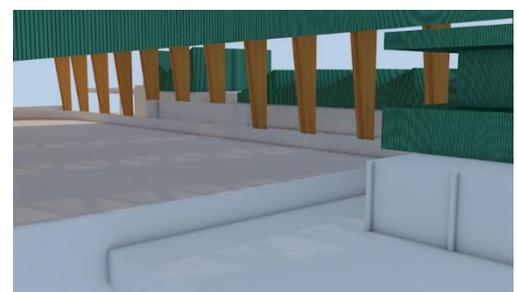
Dieses Defizit könnte mit gezielten **Oblichtstreifen auf dem Dach** verbessert werden. Bei mehreren Oblichtstreifen müsste aber der Lichtkontrast für die Spieler behandelt werden. Eine eventuelle Photovoltaikanlage müsste bei dieser Variante leicht reduziert werden.

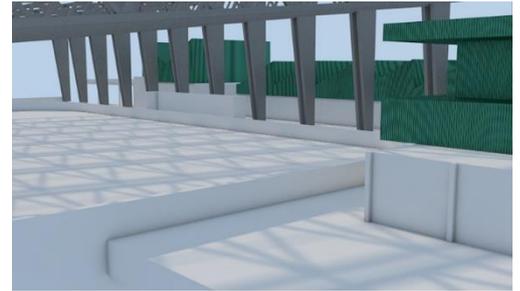
Viel und gleichmässiges Tageslicht erzielt man natürlich nur mit einem **lichtdurchlässigen Dach**, wie z. B. mit einer Membranhaut, aber nur wenn man dann auch auf die Photovoltaikanlage verzichtet, die sonst die Gleichmässigkeit stören würde. Somit wäre übrigens gewährleistet, dass sogar bei bewölktem Wetter tagsüber kein künstliches Licht nötig wäre, womit also der Restaurantbetrieb am wenigsten Nachteile hätte.

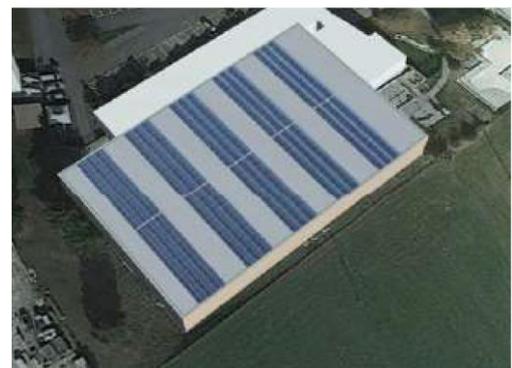
Variante klein:

- 720 Solarmodule
- 226.80 kWp installierte Leistung
- 221'119 kWh durchschnittliche Jahresproduktion
- Investitionskosten: 178'349.- SFr. Inkl. MwSt.
- Amortisiert in 7 Jahre.
- Gewinn nach 25 Jahre: 554'919.- SFr.

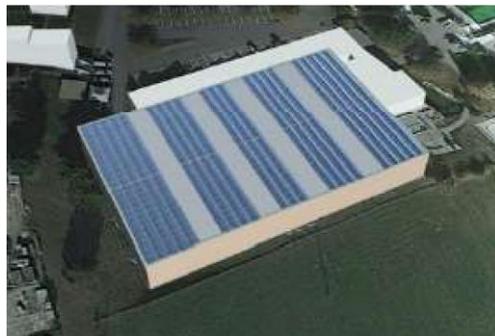
Variante gross:

- 1'008 Solarmodule
- 317.85 kWp installierte Leistung
- 334'262 kWh durchschnittliche Jahresproduktion
- Investitionskosten: 241'989.- SFr. Inkl. MwSt.
- Amortisiert in 7 Jahre.
- Gewinn nach 25 Jahre: 759'647.- SFr.

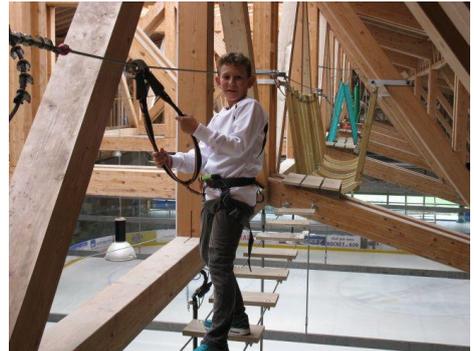
Eine alljährliche Zusatznutzung könnte z. B. ein **Kletterpark** unter dem Dach sein, so wie er im Sportzentrum vom Vallée de Joux schon ausgeführt wurde.

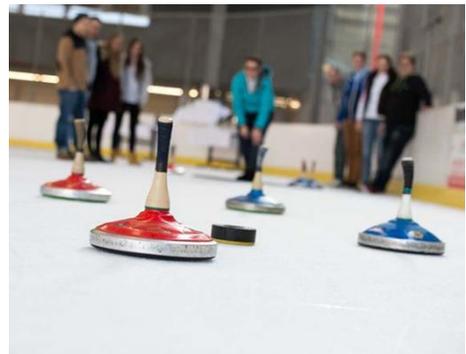
Das **Eisstockwerfen** als Zusatznutzung in den Wintermonaten ist eine Idee der Bauherrschaft, die mit dem ausgearbeiteten Projekt ausführbar ist. Es hätte Platz für 17 Eisstockbahnen (gemäss Erdgeschoss Plan).

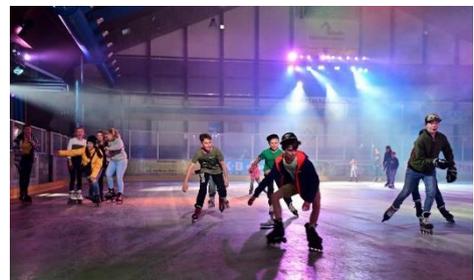
Eine **Inline-Nutzung** kommt nur in Frage, wenn die Oberfläche der Kälteplatte genügend fein ausgeführt werden kann, was natürlich Mehrkosten mit sich bringt.

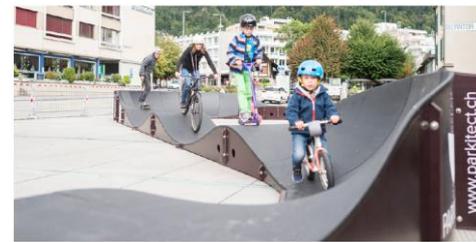
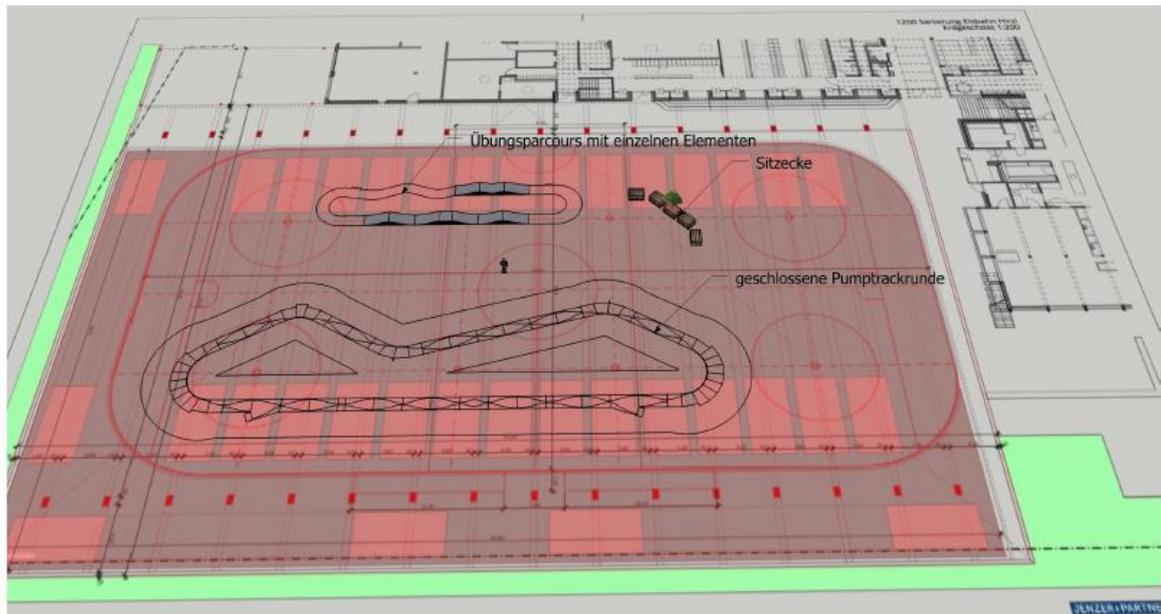
Wir finden, dass ein modulares **Pumptrack** eine optimale Kombination sein könnte, weil die Kälteplatte dafür keine zusätzlichen Anforderungen bräuchte. Deshalb haben wir Parkitect diesbezüglich kontaktiert. Mit einem Kostenbudget ab ca. 25'000 CHF könnte eine Pumtrack-Anlage leicht gestartet werden.

Diese abgebildete Pumtrack-Version kostet in etwa 80'000 CHF. Die Offerte wird diesem Bericht beigelegt. Gemäss der offerierenden Firma könnte für die Installation beim Kanton Bern sogar ein Sportfonds in Grösse von 20% beantragt werden (<https://www.pom.be.ch/pom/de/index/lotteriefonds/lotteriefonds/sportfonds/sportanlagen.html>).

Während dem Winter könnten die Elemente der Pumtrack-Anlage im Technikraum unter dem Eisfeld gelagert werden. Da die Höhe des Raumes zwar kleiner als 2.8 m ist, müssten die Elemente zum Teil liegend gelagert werden, was ein etwas höheres Handling abverlangt. Gemäss der Firma könnte die Anlage aber von zwei Personen in einem Tag ins Lager gebracht werden. Ein Element wiegt in etwa 50kg, weshalb der Weg zum
